## Estratégias de conservação de trilhas do Parque Nacional da Chapada dos Guimarães, Mato Grosso, Brasil.

*Strategies for conservation of trails in the Chapada dos Guimarães National Park, Mato Grosso, Brazil*

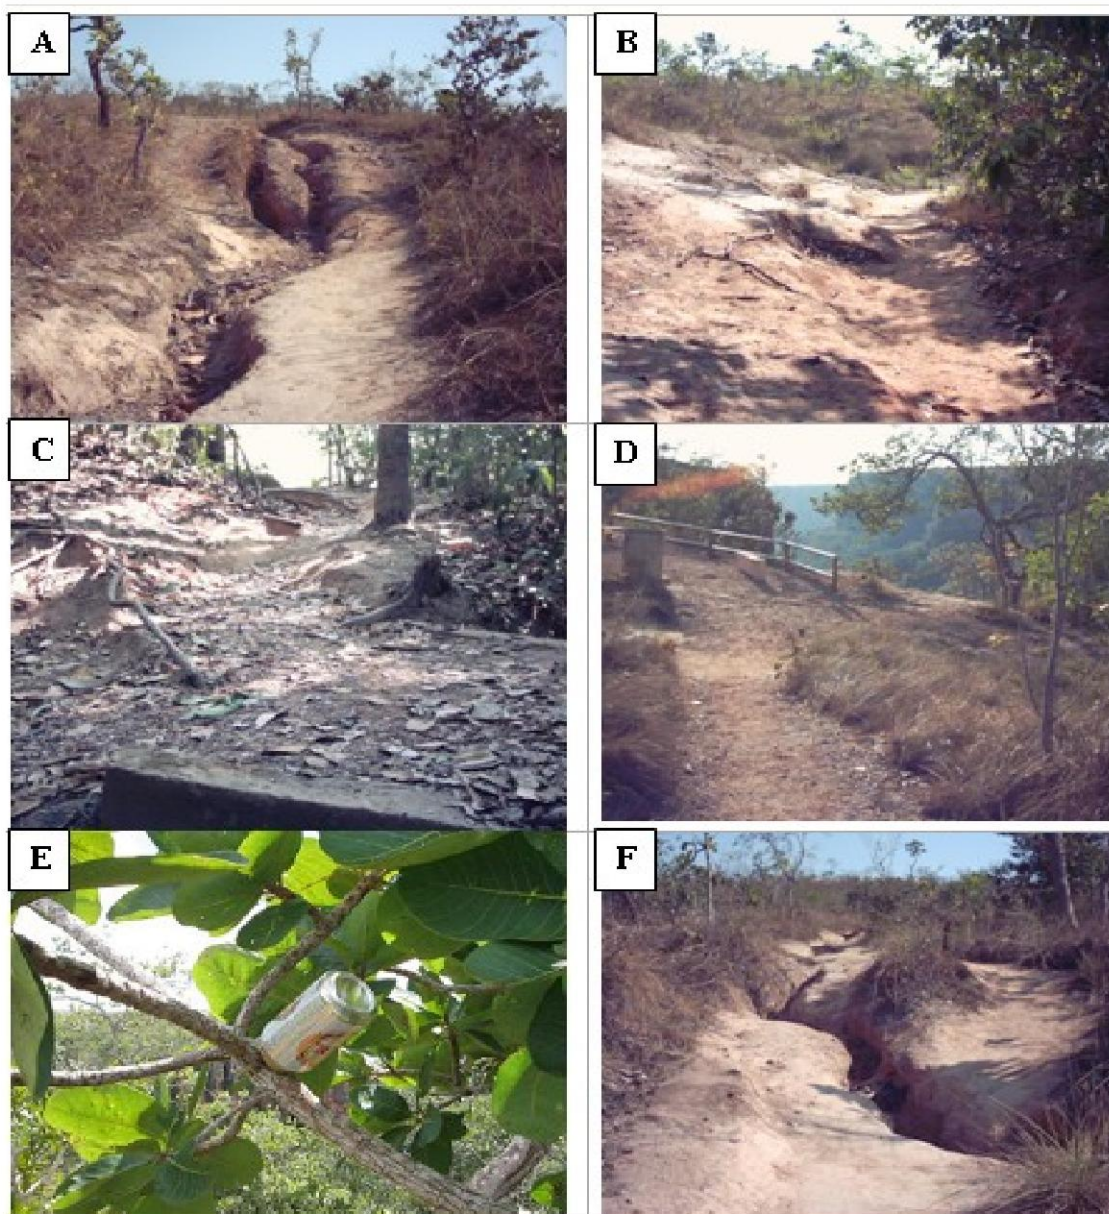
Figura 3 - Registro de alguns indicadores avaliados no PNCG: erosão (A e F), alargamento da trilha (B), raízes expostas (C), carreiro (D), danos à vegetação e lixo (E) e atalho (F).

Quanto ao indicador erosão, os primeiros 400 m da trilha do Cerrado (trechos de 1 a 8) são os mais problemáticos (figura 3A), enquanto que na trilha do Paredão os focos de erosão situam-se principalmente em uma extensão de 150 m (trechos de 3 a 5). As características estruturais do solo, a inclinação do terreno e a compactação provocada pelo pisoteio, provocam uma situação propícia para ocorrência de erosões nas duas trilhas. A compactação do solo, associado à topografia do terreno e ao formato (geometria) da trilha, tendem a potencializar a ocorrência de processos erosivos do tipo linear e laminar. De acordo com PCBAP (1997), os solos predominantes na área de estudo são litólicos distróficos, ocorrendo ainda os cambissolos distróficos. Os solos litólicos (hoje chamados de neossolos litólicos) e os cambissolos, quando inseridos em regiões de relevo inclinado, apresentam sérios riscos de erosão. Esses solos possuem baixa permeabilidade, o que significa

relacionado com os locais onde há maior ocorrência de processos erosivos, na parte inicial de 450 m (trechos de 1 a 9). Na trilha do Paredão 60% da ocorrência de alargamento também estão nos trechos iniciais da trilha (figura 3 B), coincidindo com os locais onde existe maior número de raízes expostas. O alargamento representa um indicador que surgiu posteriormente aos indicadores erosão e raízes expostas. Em campo foi possível observar que numa ordem cronológica, surgiram inicialmente os processos erosivos, que provocou a ocorrência de raízes expostas (por via de erosão laminar) e, posteriormente, ocorreu o alargamento como uma consequência dos dois primeiros indicadores. Isso se deu em virtude de alteração no trajeto da trilha, promovida pelos visitantes. Nos locais onde há alargamento do piso da trilha, deve-se demarcar a largura da trilha e realizar um trabalho de recomposição do sub-bosque das suas margens, evitando assim a expansão desse impacto. E, principalmente, eliminar os focos de erosão e de raízes expostas, que são os fatores causais.

Os atalhos, assim como o alargamento, representaram um impacto que surgiu como consequência dos processos erosivos e raízes expostas. Os visitantes para evitarem obstáculos em seu caminho, modificaram o trajeto oficial das trilhas (figura 3 F). Nesse caso as erosões e raízes expostas devem ser eliminadas, para que posteriormente ocorra o manejo adequado dos atalhos nas duas trilhas. É necessário obstruir os atalhos com galhos e troncos mortos, porém sem que isso afete a estética da paisagem local. Os trechos 01 e 07 da trilha do Cerrado e o trecho 02 da trilha do Paredão, merecem uma intervenção

As técnicas mencionadas acima, também podem ser usadas para a obstrução dos carreiros (figura 3 D), que foram mais frequentes na trilha do Paredão (7 ocorrências). Esse indicador representa um impacto de difícil manejo, tendo em

As raízes expostas no piso das trilhas estudadas surgiram em função da declividade do terreno e do tipo de solo presente no local. O trecho inicial (trecho 1) de ambas as trilhas (que iniciam num mesmo local) é o mais problemático (figura 3 C), devido à sua condição natural (terreno acidentado, solo frágil e com muitas árvores e raízes naturalmente expostas). Esse indicador oferece riscos à sobrevivência das árvores e representa um obstáculo aos visitantes (figura 3 C). É necessário proteger essas raízes mediante o uso de fragmentos de rochas e a reposição do solo, a fim de eliminar a exposição superficial dessas raízes. Apenas em casos excepcionais, e com o acompanhamento de um botânico, as raízes poderão ser retiradas. Deve-se também impedir que haja fluxo intenso de água pluvial nesse local, a fim de se evitar a continuação do processo de lixiviação do solo e a conseqüente exposição das raízes.

prioritária. Uma outra indicação é a de realizar nesses locais, um plantio de sementes ou mudas a fim de reconstituir a vegetação nativa novamente. Técnicas como a escarificação do solo, semeadura, transplante e fertilização (KAGEYAMA e GANDARA, 2000), são recomendadas para as situações observadas no PNCG.

Tanto na trilha do Cerrado (40 ocorrências) como na do Paredão (57 ocorrências), houve um elevado número de ocorrência de danos à vegetação. Recomenda-se um monitoramento periódico dos danos à vegetação marginal das trilhas, para que não ocorra a progressão desse impacto. Para tanto, deve-se realizar vistorias diárias ou a cada dois dias, principalmente nos trechos iniciais das duas trilhas. O pisoteio sobre a vegetação marginal nas trilhas, está associado à criação de atalhos e ao indicador alargamento. Os atos de vandalismo observados no PNCG estão
